2013 전국 한옥분포 현황조사 - 대구 및 전주편

Korea Honok Survey 2013 - Daegu, Jeonju

AURI-한옥-2013-3
2013 전국 한옥분포 현황조사 - 대구 및 전주편
Korea Hanok Survey 2013

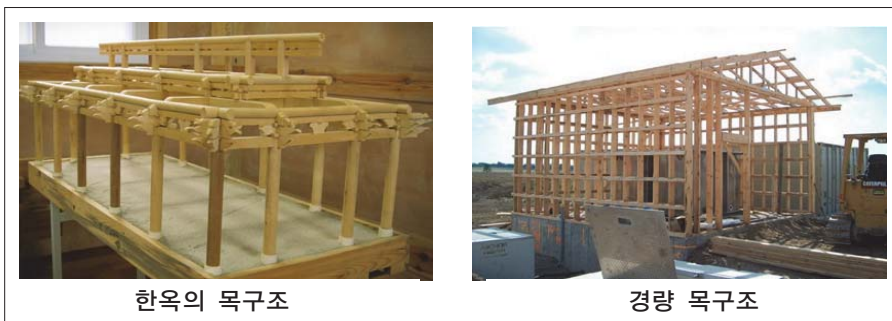
[그림 1-1-1] 한옥의 목구조와 경량 목구조

한옥을 철재, RC구조를 사용하는 현대건축물과 구분하기 위해서이며, 경량의 벽체구조 또는 외국에서 많이 사용되는 2X4 등의 목조패널공법 등과 구분하기 위함이다¹⁾. 또한, 한옥은 자연친화적 재료인 목재를 사용함으로써 건강에 이로움을 주는 주거유형으로 각광받고 있기 때문에 주요 구조부재의 재료를 목재로 한정하였다. 그리고 한옥분포 현황조사를 전국단위로 수행하기 위해서는 건축물의 행정자료인 건축물대장을 활용하여 조사대상 건축물을 추출할 수밖에 없다. 건축물대장의 구조 항목 중 목조인 건축물을 추출하여 한옥일 가능성이 높은 건축물을 추출하고자 하였다.

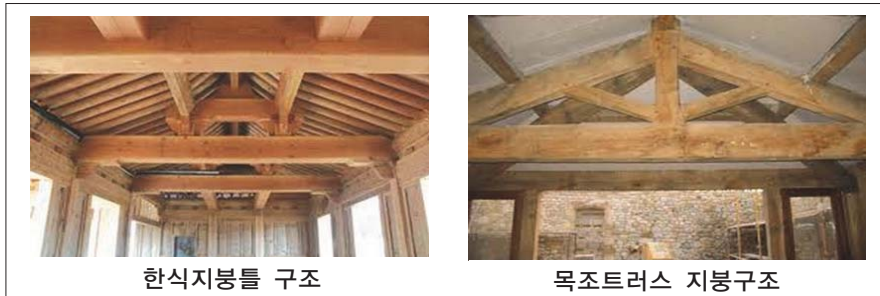
[그림 1-1-2] 한식지붕틀 구조와 목조트러스 지붕구조

두 번째 기준인 서까래에 관한 부분은 전통적인 지붕구조와 현재 일반적으로 건축되고 있는 경량목구조 또는 목조트러스 구조 등과 구분하기 위해서이다. 이는 한옥의 제도적·학술적 정의에서 공통적으로 나타났던 ‘전통미 및 전통양식’을 구체화한 항목임과 동시에 한식 지붕틀임을 확인하기 위한 최소 기준으로 서까래의 존재 유무를 한옥 여부 판단기준으로 삼았다. 첫 번째 기준인 목구조만을 기준으로 건축물 대장에서 건축물을 추출할 경우, 60~70 년대에 건축되었던 양옥 대다수가 포함되게 된다. 따라서 한식목구조를 건축물대장 상의 목구조와 구별할 수 있는 기준으로서 서까래 유무를 확인하였다. 서까래는 한옥 구법의 특징으로, 서양식 목구조인 트러스 구조에는 서까래가 들어가지 않으며, 서까래가 있다는 것은 기둥·보 시스템에 도리를 얹은 한식 목구조일 확률이 높다는 것을 의미하기 때문이다.

한식지붕틀 구조

목조트러스 지붕구조

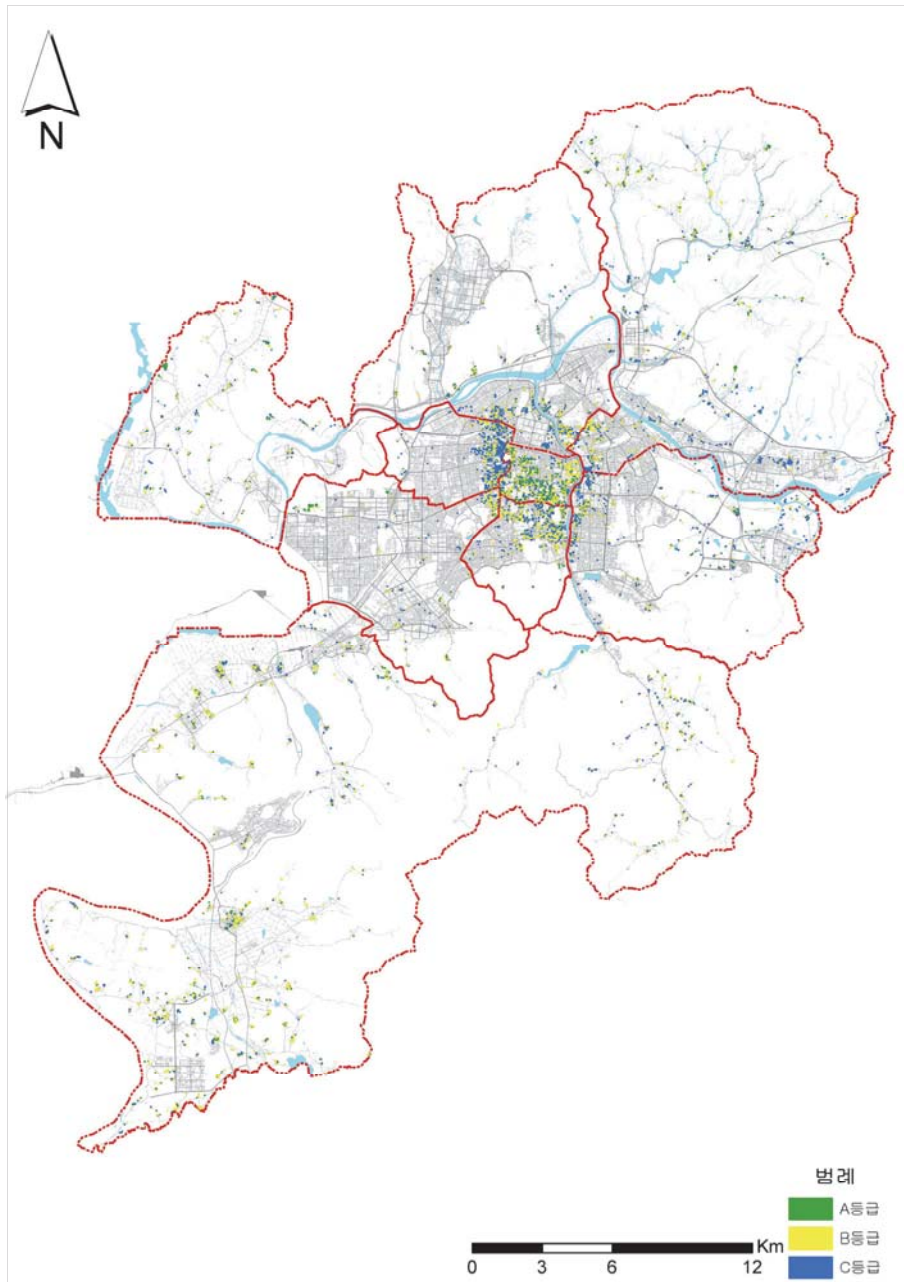
[그림 II-2-1] 대구광역시 한옥등급별 한옥분포 현황

행정구역 중 중구가 A등급 한옥이 가장 많았고 그 다음으로 달성군에 A등급한옥이 많이 분포된 것으로 나타났다. 한옥의 등급 중에서 B등급이 가장 높은 비율을 보이는데, B등급은 개·보수나 밀집도에 따라 활용가능성이 가장 높게 판단되는 등급이다. B등급의 경우 달성군에 가장 많이 분포하고 그 다음으로 중구에 많이 분포하고 있는 것으로 조사되었다. 서구의 경우 한옥으로 판정된 가옥은 동구 및 북구 등과 큰 차이를 보이지 않았으나 C등급의 비율이 현저히 높게 나타났다.

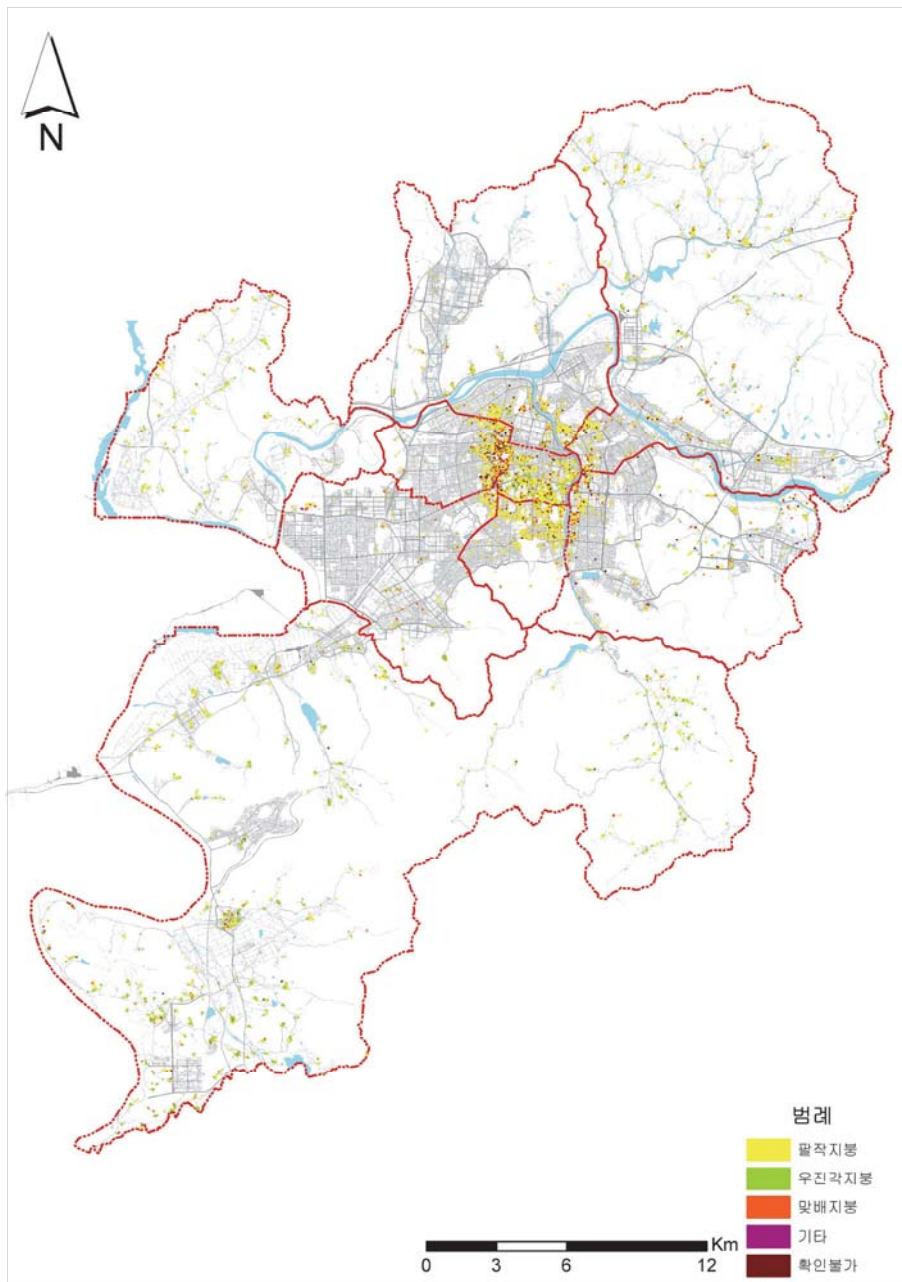
[그림 II-2-10] 대구광역시 한옥 지붕형식별 분포현황

지붕형식	A등급	B등급	C등급	계
팔작지붕	788	3,504	2,790	7,082
우진각지붕	75	967	875	1,917
맞배지붕	63	238	784	1,085
기타	6	14	45	65
확인불가	16	187	401	604
계	948	4,910	4,895	10,753

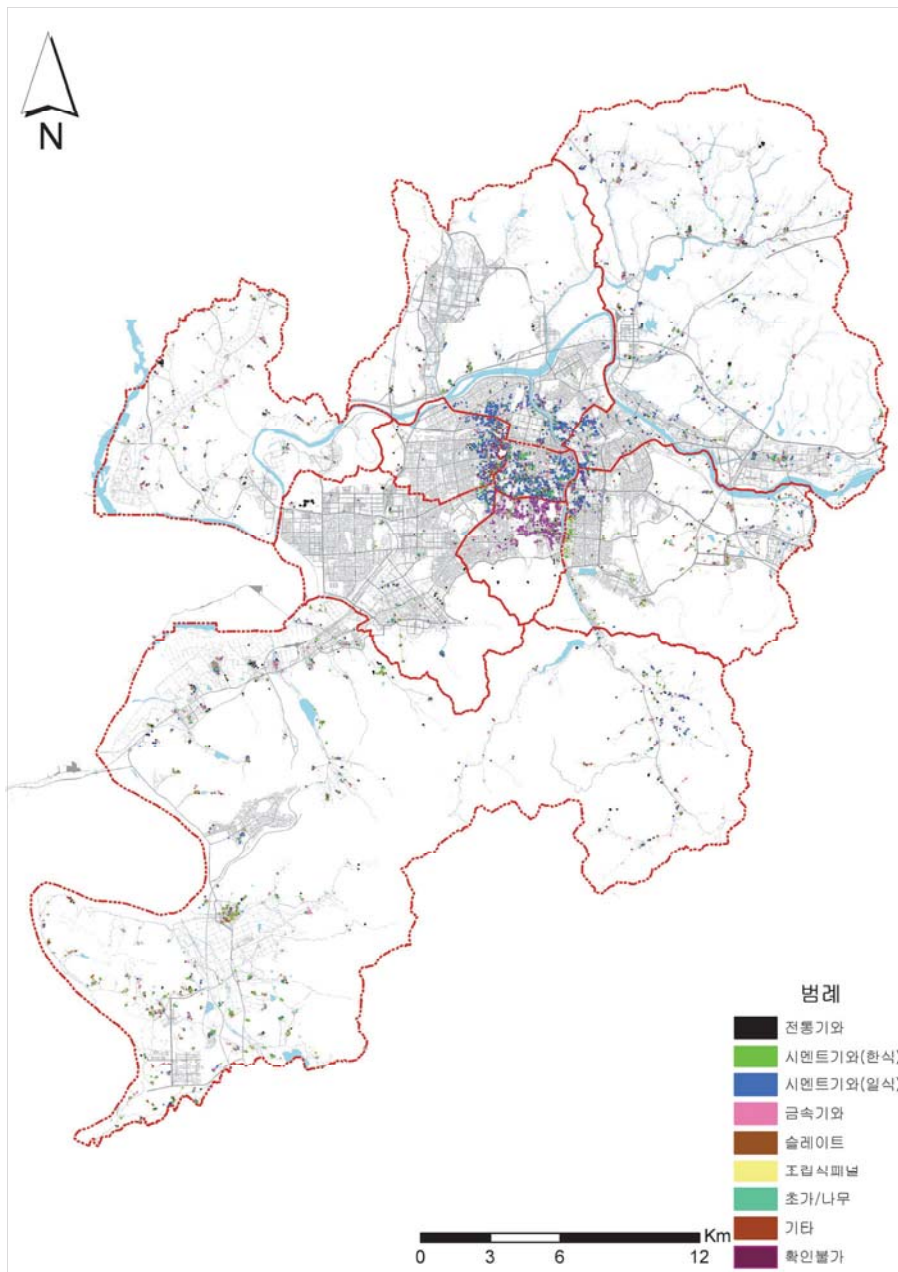
[그림 II-2-11] 대구광역시 한옥 지붕재료별 분포현황

지붕재료	A등급	B등급	C등급	계
전통기와	343	157	64	564
시멘트기와(한식)	268	1093	627	1,988
시멘트기와(일식)	203	2221	2220	4,644
금속기와	87	902	972	1,961
슬레이트	2	261	501	764
조립식패널	1	50	143	194
초가/나무	0	3	1	4
기타	5	26	50	81
확인불가	39	197	317	553
계	948	4910	4895	10,753

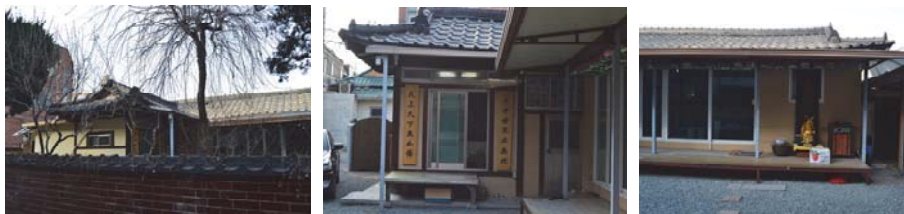
[그림 II-2-23] 대구광역시 남구 봉덕동 517-5 현황 사진

대구광역시 남구 봉덕동 517-5번지의 한옥은 1968년에 지어진 ‘ㄱ’자형 평면의 한옥이다. 기존의 마루와 방 일부의 벽을 터서 바닥에 목재마루를 깔았고 이곳을 법당으로 사용하고 있다. 현대식 화장실을 설치하고 나머지 방들도 난방시설 등을 개조하여 사용하고 있다.

지붕은 팔작지붕으로 시멘트 기와를 사용하였으며 2003년도에 보수공사를 하였다. 외벽은 시멘트벽이고 목재틀에 유리창을 사용하였으며, 기둥은 목재 각기둥을 사용하고 있다. 방에는 장판을 깔았으며, 마루는 목재마루로

되어 있었고, 기름보일러로 난방을 하고 있었다. 2004년에 가벽을 설치하여 공간을 더 넓게 사용하고 있으며, 특히 마루를 넓혀 법당으로 사용하고 있었다.

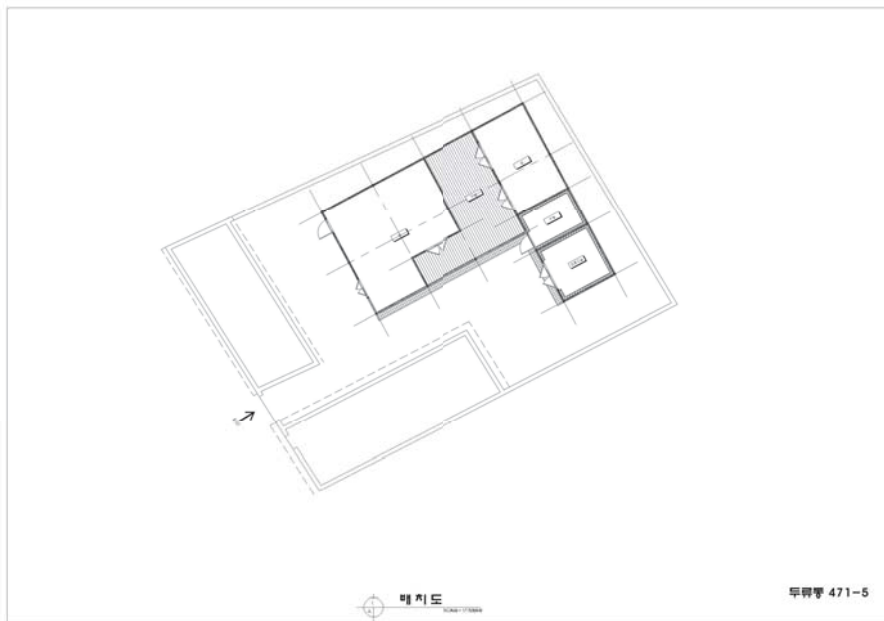
[그림 II-2-26] 대구광역시 달서구 두류동 471-5 배치도

대구광역시 달서구 두류동 471-5번지의 한옥은 1983년에 지어진 ㄱ자형 한옥이다. 방2개를 합쳐서 안방을 넓혔고 주방을 신식으로 개조하였다. 1970년대에 지어진 ㄱ자형 한옥과는 다르게 본채의 두께가 두꺼운 것이 특징적이다.

지붕은 팔작지붕으로 금속기와를 사용하였다. 외벽은 시멘트벽에 타일로 마감되어 있으며, 목재틀에 유리창을 사용하였으며, 기둥은 목재 각기둥을 사용하였다. 방은 장판으로, 마루는 목재마루로 마감을 하였으며, 기름 보일러로 난방을 하고 있었다. ㄱ자 형식의 평면에 창고와 화장실 건물이 생기면서 ㄷ자형의 평면 구성이 되었다.

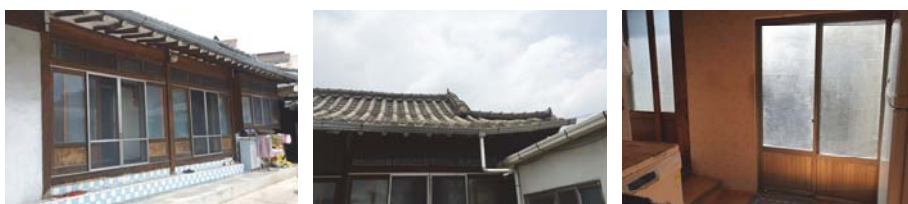
[그림 II-2-29] 대구광역시 달서구 호산동 207 현황 사진

대구광역시 달서구 호산동 207번지의 한옥은 1983년에 지어진 一자형 한옥이다. 주방을 현대식으로 개조하였고 가옥내부와 긴밀하게 연결되어 있다. 이전시대의 一자형 한옥에 비하여 마루의 면적이 좁은 편이다.

지붕은 팔작지붕으로 시멘트 기와를 사용하였으며, 외벽은 시멘트벽에 타일로 마감하였으며, 목재틀에 유리창을 사용하였다. 기둥은 목재 각기둥을 사용하고 있었으며, 한옥 건물 왼편에 양옥집을 신축하여 생활하고 있었다. 방에는 장판을 깔았으며, 목재는 목재마루로 마감하였다. 기름보일러로 난방을 하고 있었으며, 화장실을 시멘트 벽으로 확장공사를 하였다. 가옥 내부의 문은 스테인레스로 교체하였다. 거실, 부엌, 방 등에 수납공간이 많이 보였다.

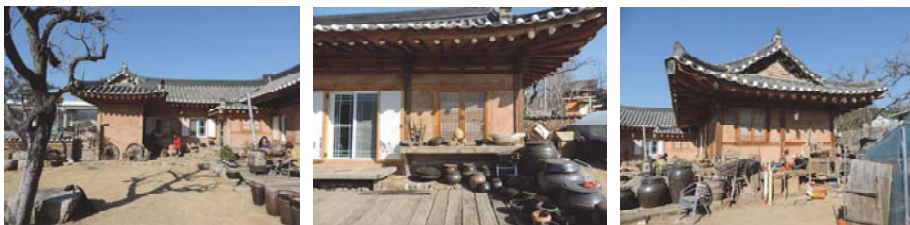
[그림 II-2-35] 대구광역시 달성군 다사읍 문양리 620 현황사진

대구광역시 달성군 다사읍 문양리 620번지의 한옥은 1913년에 지어진 ㄱ자형 한옥이다. 원래 ㄷ자형 건물이었던 것을 거주자가 ㄱ자형으로 수리하여 살고 있다.

지붕은 팔작지붕에 전통기와를 사용하였으며, 2012년에 지붕을 보수하였다. 외벽은 기본적으로 흙벽을 유지하고 있지만, 일부 벽을 시멘트로 보수하였다. 창호는 목재틀에 유리창을 사용하였으며, 기둥으로는 목재 각기둥을 사용하였다.

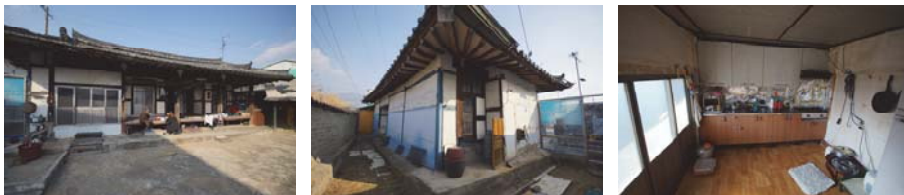
[그림 II-2-41] 대구광역시 달성군 구지면 가천리 379 현황 사진

대구광역시 달성군 구지면 가천리 379번지의 한옥은 1954년에 지어진 一자형 한옥이다(대들보에 적힌 연도에 따르면 1964년). 부엌을 현대식으로 개조하였으나 전체적으로 원형에 가깝다.

지붕은 팔작지붕에 시멘트 한식기와를 사용하였으며, 정면에 대부분의 문을 알루미늄 샷시로 교체하였다. 일부 목재창은 지을 당시부터 유리를 끼워 넣어 만들어진 것으로 보인다. 전체적인 입면의 모습에서 전반적으로 원래 형태를 잘 유지하고 있는 것으로 보인다.

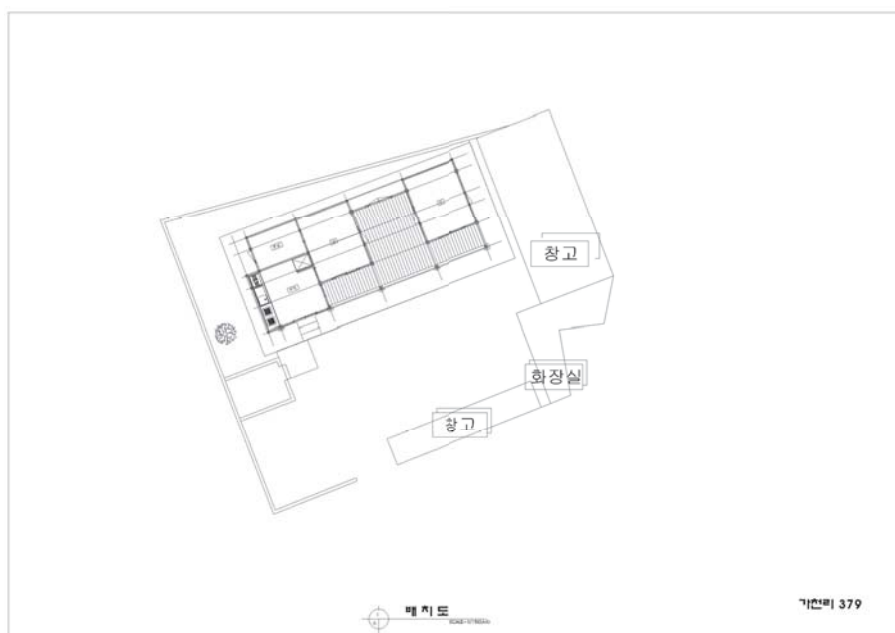
[그림 II-2-42] 대구광역시 달성군 구지면 가천리 379 배치도

기름보일러로 양쪽 방에 난방을 하고 있으며, 안방 내부에 옷방이 따로 만들어져 있는 등 내부공간에 짜임새가 있었다. 부엌을 개보수 한 듯 하지만 그 시기는 알 수 없었다. 한국전쟁 후 피난을 오면서 새로 집을 짓게 되었다고 한다.

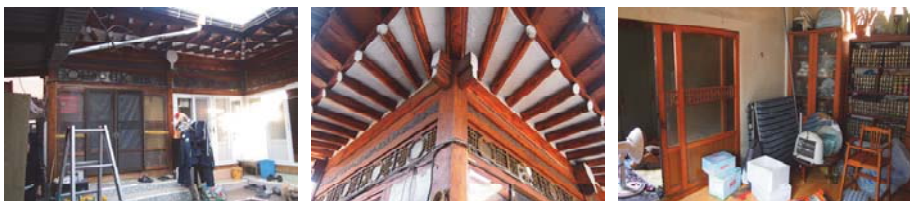
[그림 II-2-44] 대구광역시 서구 비산동 1016-11 현황 사진

현재 거주하는 인원으로는 남성5명이 함께 살고 있다고 한다. 건축물의 연혁, 건립자 등을 답변자는 정확히 알지 못하고 있는 상황이었으며, 내부 벽 에 붙어있는 벽지와 많은 가구들로 인해 실측에 제한되는 부분이 많았다. 현 재 이 가옥의 경우는 대문이 있는 한 면만이 길가와 마주하고 있고, 나머지 삼면은 모두 양옥에 의해 둘러싸여진 형태이다.

가장 끝단(좌측 하단부)의 두 개의 기둥에만 초석이 있고, 나머지 기둥 은 기단 위에 그대로 서 있으며, 기둥의 아랫부분을 철재로 감싸 보호하고 있 다. 부속 건물, 담장의 경우는 콘크리트와 타일 등 현대적 재료로 만들어져 있었다. 기둥의 간격으로 봐서는 툇마루가 있었을 가능성이 있다.

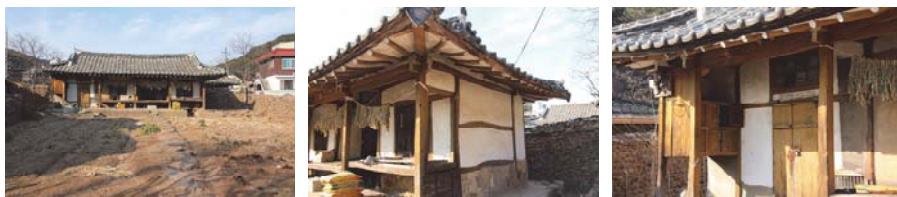
[그림 II-2-53] 대구광역시 북구 노곡동 177-1 현황 사진

지붕은 팔작지붕으로 전통기와를 사용하였으며, 기단은 시멘트로 되어

있고, 마당은 밭으로 이용되고 있다. 목재 종이창이 그대로 유지되고 있으며, 전반적으로 원래 형태를 잘 유지하고 있다. 난방방식은 전통방식인 아궁이를 사용하고 있지만, 사람이 살지 않고 동네 주민들의 창고로 이용되고 있다.

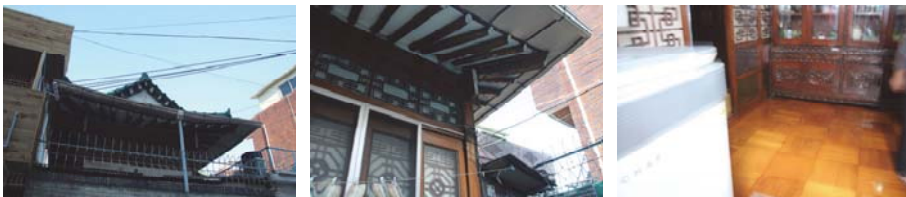
[그림 II-2-56] 대구광역시 북구 노원동2가 299-37 현황 사진

대구광역시 북구 노원동2가 299-37번지의 한옥은 1972년에 지어진 ㄱ자형 한옥이다. 부엌을 개조하였으나 바닥높이나 부엌의 원래 구조는 거의 남아있고 싱크대를 들이는 등의 소극적인 개조의 모습을 보인다. 마루는 2칸으로 이루어져 있으나 기둥사이의 간격이 좁아 1칸으로 이루어진 방과 2칸으로 이루어진 마루의 넓이가 크게 차이나지 않는다.

지붕은 팔작지붕으로 시멘트 한식기와를 사용하였으며, 기단과 마당은 시멘트로 되어 있고 전반적으로 원래 형태를 잘 유지하고 있다. 정면에 대부분의 문은 목재틀에 유리창으로 되어 있으나 부엌은 샌드위치 패널을 이용해 수리하였다. 난방방식은 기름보일러를 사용하고 있으며, 왼쪽 방 두 칸을 터서 싱크대를 넣고 이 공간에서 주로 생활하고 있었다.

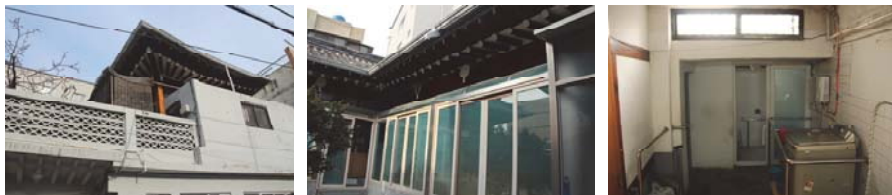
[그림 II-2-59] 대구광역시 북구 대현동 236-2 현황 사진

현대식 난방으로 모두 바꾸었고 담장과 건물 사이공간을 터서 내부공간으로 활용하고 있었다. 특히 부엌이 건물 뒷 공간과 합해지면서 넓어져 한옥

의 불편한 부엌 문제를 해소한 것으로 보인다. 원래 건물 옆에 있는 창고건물과 연결하여 현대식 화장실을 설치하였다. 담장과 건물 사이공간을 적극적으로 활용하여 훨씬 넓은 공간을 사용하고 있다.

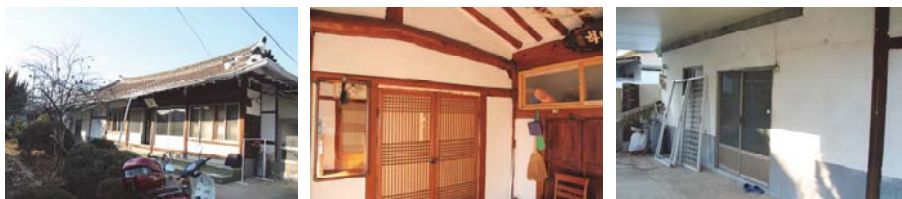
[그림 II-2-62] 대구광역시 북구 노원동3가 139 현황 사진

대구광역시 북구 노원동3가 139번지 한옥은 1950년대에 지어진 一자형 한옥이다. 원래의 부엌공간을 방과 합쳐 안방을 넓게 개조하였고 건물과 담장 사이를 연결하여 신식 부엌을 만들었으며, 현재 노인정으로 사용 중이다.

지붕은 팔작지붕으로 전통기와를 사용하고 있으며, 기단과 마당은 시멘트로 되어 있고 전반적으로 원래 형태를 잘 유지하고 있다. 정면 대부분의 문을 PVC계열 샷시로 교체했다.

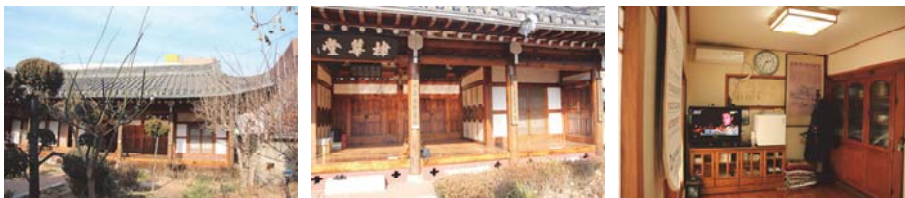
[그림 II-2-65] 대구광역시 북구 산격동 913 현황 사진

대구광역시 북구 산격동 913번지의 한옥은 1960년대에 지어진 달성 서씨의 재실건물로 一자형의 수납공간이 많은 건축물이다.

지붕은 팔작지붕으로 전통기와를 사용하였으며, 전반적으로 원래 형태를 잘 유지하고 있다. 전면기둥은 목재원형기둥이고 나머지는 목재각기둥을 사용하였다. 내부 수납공간이 많이 설치되어 있으며, 특히 왼쪽 방에 찬장이 붙박이로 설치되어 있는 점이 특이하다.

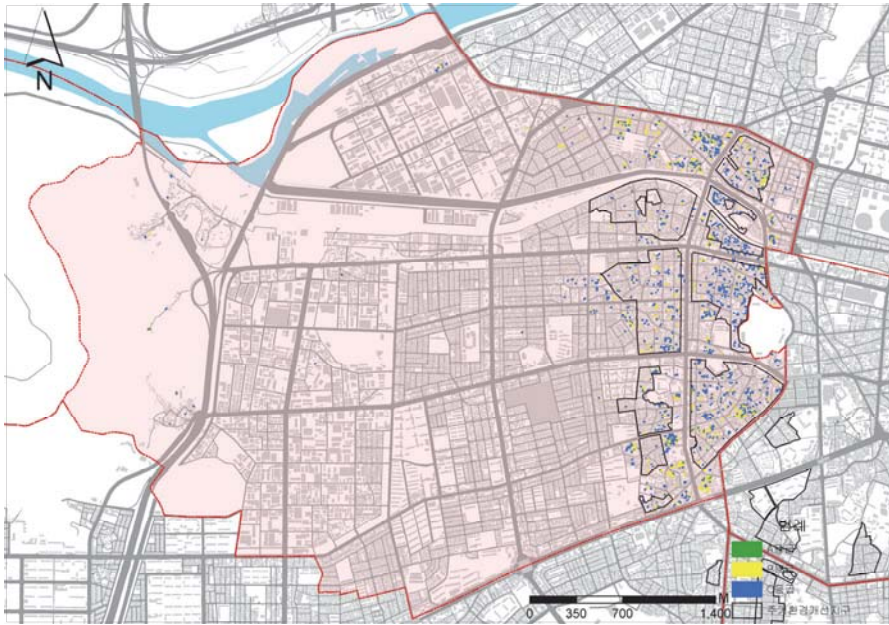
[그림 II-3-3] 대구광역시 서구 주거환경개선지구 내 한옥분포 현황

대구광역시 서구의 주거환경개선지구 내 한옥분포 현황을 살펴보면, 대구광역시의 구도심인 중구와 인접해 있는 원대동, 비산1,2,3,4,6동, 내당2,3동에 한옥이 밀집해 있으며, 주거환경개선지구도 중구와 인접한 지역이 지정되어 있음을 확인할 수 있다. 대구광역시 수성구의 경우에도 중구와 인접해 있는 수성동 일원과 중동 및 상동에 주거환경개선지구가 지정되어 있으며, 이 지역에 한옥이 밀집해 있음을 알 수 있다.

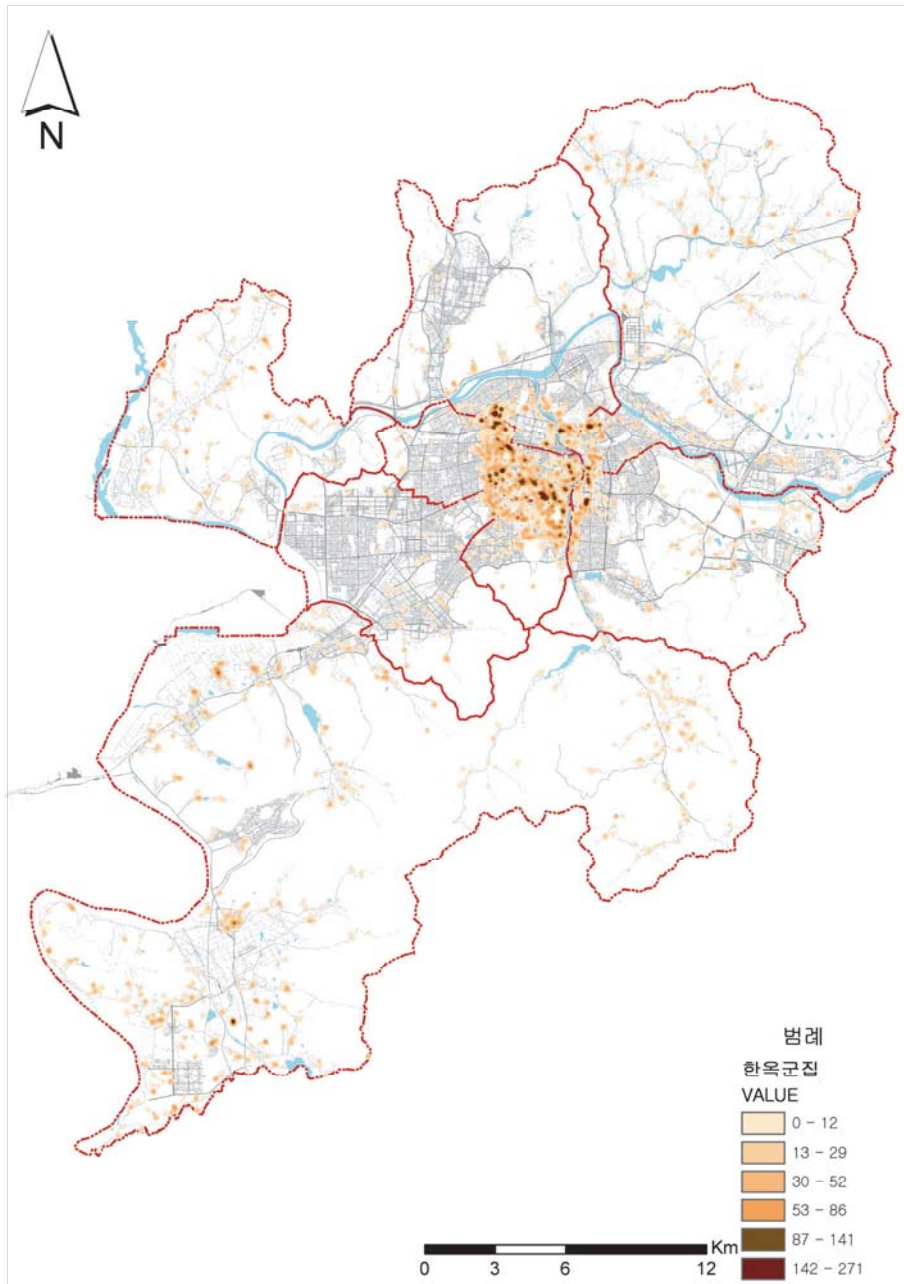
[그림 II-3-12] 대구광역시 한옥군집도 분석

한옥군집 분석을 더 정밀하게 개발한다면 한옥지원정책수립 시 우선적으로 선정할 지역과 그 중요도를 파악하는데 큰 역할을 할 것으로 기대된다.

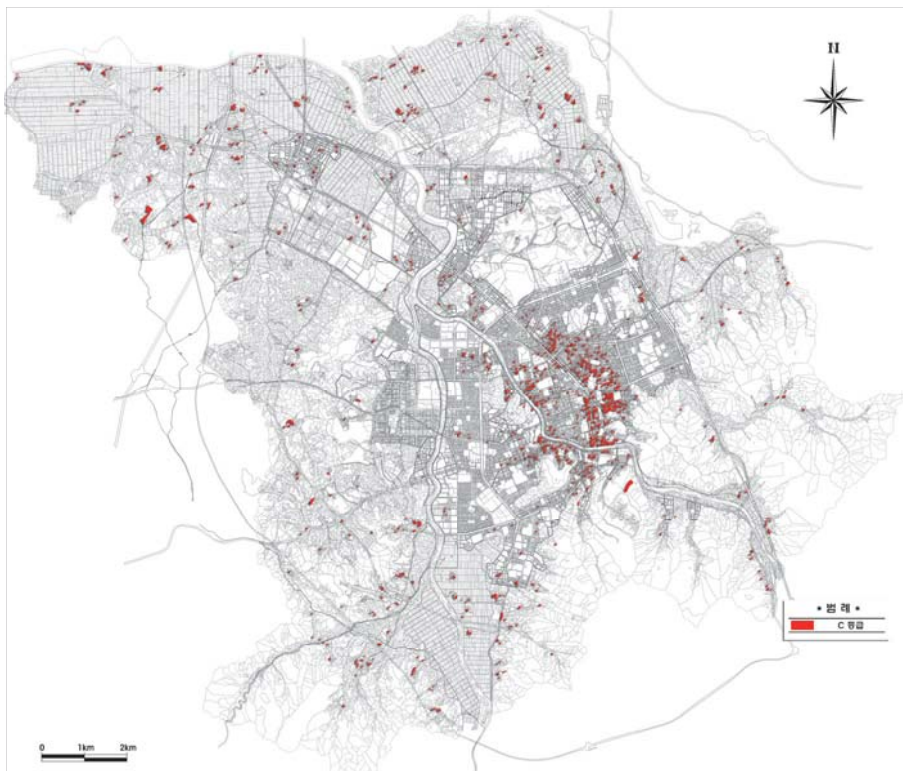
[그림 III-2-3] 전라북도 전주시 C등급 한옥 분포도

C등급으로 판정된 한옥은 총 1,985채로 덕진구에 758채, 완산구에 1,227채가 분포하고 있는 것으로 조사되었다.

덕진구의 경우, 진북동에 128채, 인후동 1가에 57채, 금암동에 50채, 전미동 2가에 44채, 인후동 2가에 36채, 호성동 3가에 31채, 반월동에 29채가 있고, 나머지 383채는 16개 동에 분포되어 있었다.

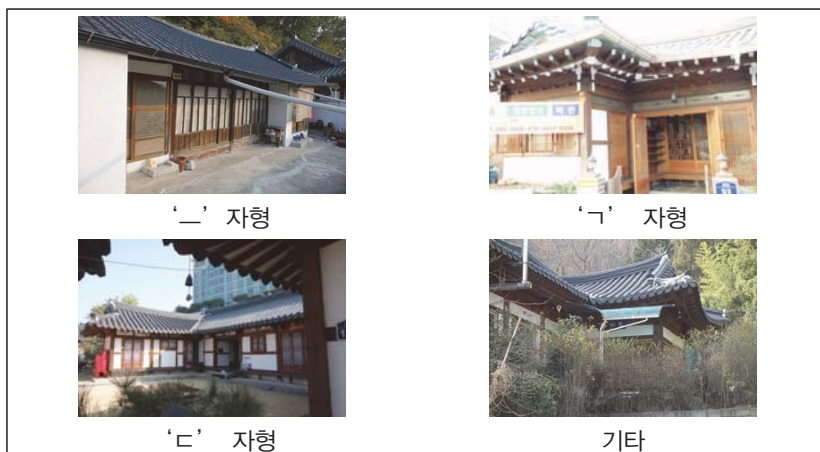
[그림 III-2-5] 전라북도 전주시 한옥 평면유형 예시

전라북도 전주시 한옥의 평면유형 중, ‘一’자형이 2,158채로, 전주시 한옥의 85.9%를 차지하고 있어 수적으로 대표적인 평면유형으로 나타났다. 그 다음으로 ‘ㄱ’자형 평면을 지닌 한옥이 309채(12.3%)로 조사되었으며, ‘ㄷ’자형 평면의 한옥은 6채에 불과하였다. ‘一’자형, ‘ㄱ’자형, ‘ㄷ’자형 평면 이외의 경우에는 기타로 분류하였으며, 기타 평면유형은 39채로 조사되었다.

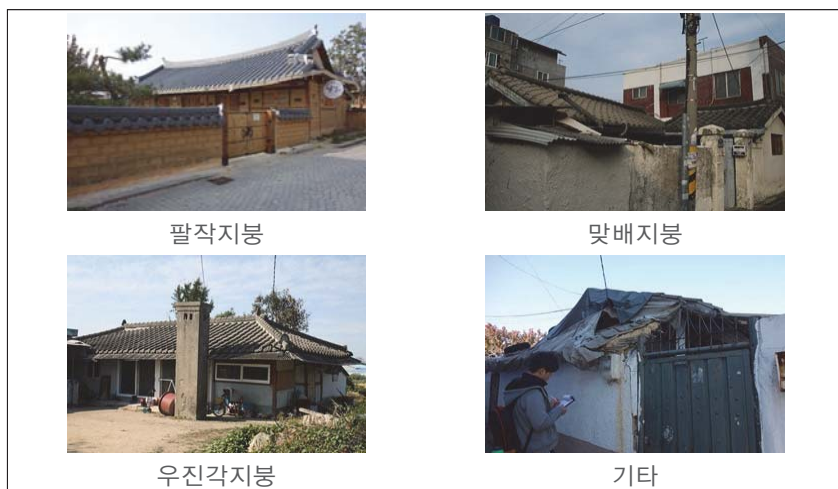
[그림 III-2-7] 전라북도 전주시 지붕형식 평면유형 예시

전라북도 전주시 한옥 중 팔작지붕으로 된 한옥이 1,777채로 전주시 한옥의 70.7%를 차지하며 압도적으로 많이 나타났다. 그 다음으로 우진각 지붕이 497채(19.8%), 맞배지붕이 176채(7.0%)로 조사되었다.

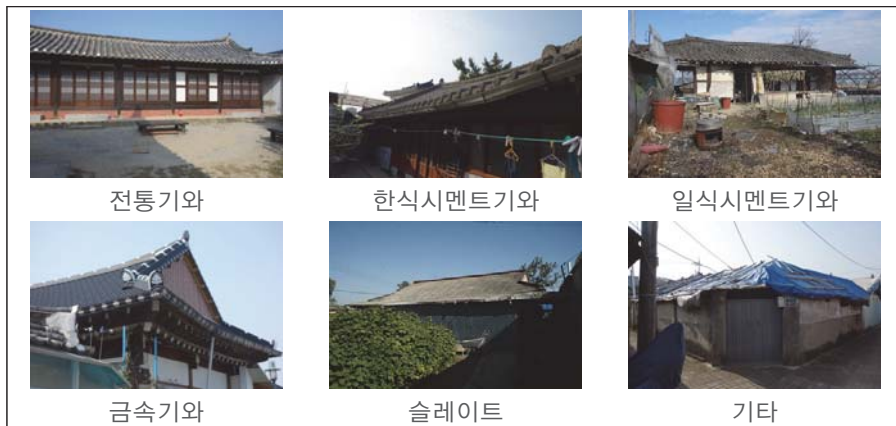
[그림 III-2-9] 전라북도 전주시 지붕재료 예시

지붕재료로는 전통기와, 시멘트 기와(한식, 일식), 금속기와, 슬레이트, 초가/나무 등 다양한 재료들이 조사되었다. 이 외 공가로 건물이 무너져 지붕 재료 확인이 어렵거나, 방수천막으로 가려져 확인이 어려운 건축물 등은 기타로 기록하였다.

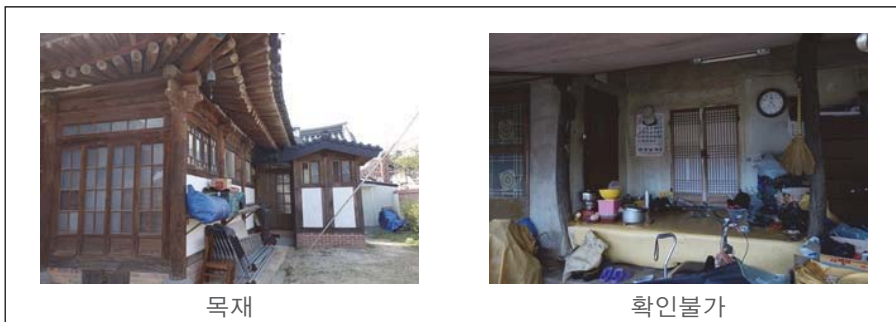
[그림 III-2-11] 전라북도 전주시 서까래 재료 예시

서까래 재료는 목재, 목재아님, 없음, 확인불가로 분류하여 조사를 진행하였지만, 조사결과 목재, 확인불가의 경우만 있었다. 서까래 재료는 목재가 93.47%(2,348채)이며, 확인할 수 없는 것이 6.53%(164채)로 조사되었다.

A등급 한옥은 전부 서까래가 노출되어 있었으며, 모두 목재 서까래를 사용하고 있었다. 하지만 B등급 한옥의 경우에는 서까래를 확인할 수 없었던 한옥이 3채, C등급 한옥에서는 161채로 나무널 덧댐방식으로 서까래를 시각적으로 가리는 경우가 있었다.

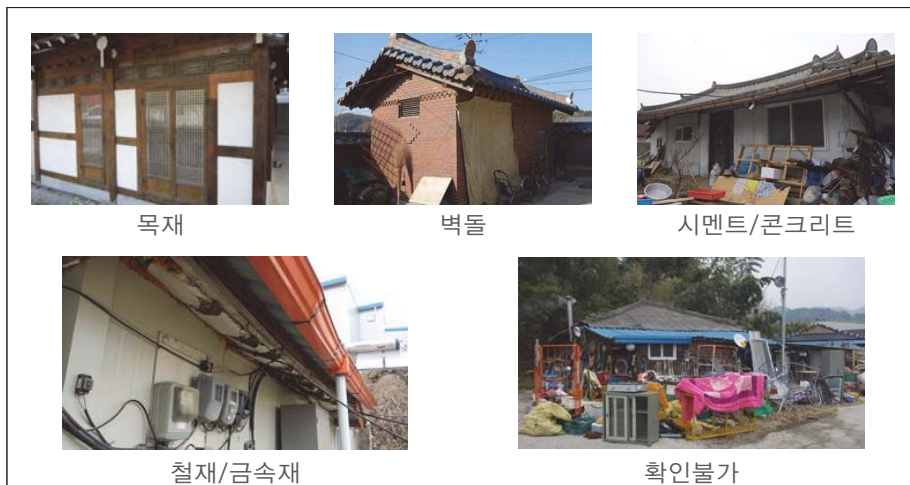
[그림 III-2-13] 전라북도 전주시 기둥 재료 예시

본 조사에서 기둥재료는 기둥의 노출된 표면의 재료를 의미하며, 목재 기둥이 외부로 노출되어 목재가 육안으로 확인이 가능한 경우에는 기둥재료를 목재로 표시하였다. 또한, 목구조이지만 유지·관리 등을 이유로 기둥을 포함한 외벽 전체를 시멘트/콘크리트로 보강한 경우에는 기둥재료를 시멘트/콘크리트로 표시하였다. 기둥재료로는 목재, 벽돌, 시멘트/콘크리트, 철재/금속재 등으로 조사되었으며, 기둥재료를 확인 할 수 없는 경우에는 확인불가로 기록하였다.

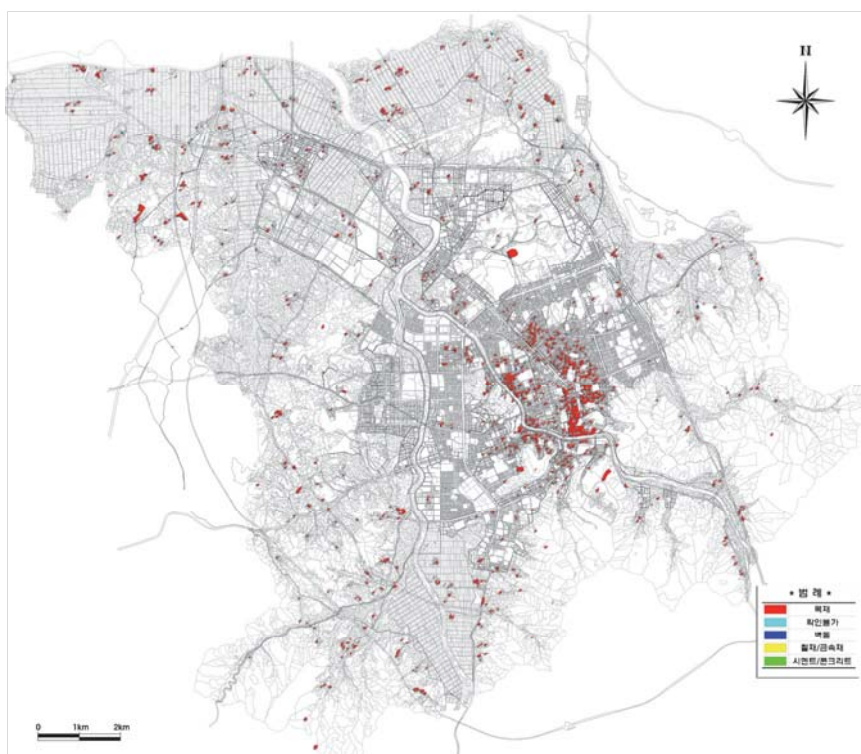
[그림 III-2-14] 전라북도 전주시 기둥 재료별 한옥 분포도

한옥의 목재 기둥이 외부에 그대로 노출되어 기둥재료가 목재로 조사된 한옥은 2,433채로 전주시 한옥의 96.7%를 차지하고 있어 전주시 한옥 대부분의 목재기둥이 노출되어 있었다. 특히, A등급 한옥에서는 기둥재료를 목재 이외의 재료를 사용한 경우는 없었다.

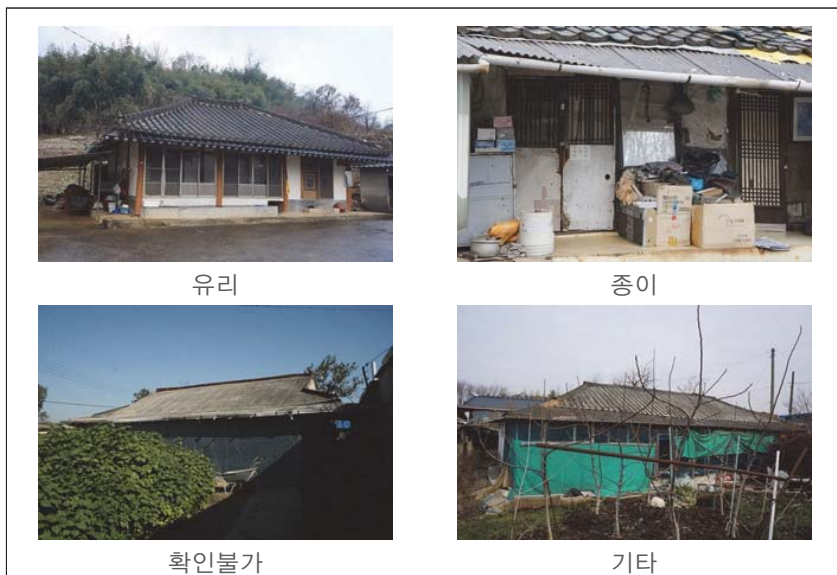
[그림 III-2-15] 전라북도 전주시 창문 재료 예시

전라북도 전주시 한옥의 창문재료는 유리, 종이 등의 재료들이 조사되었으며, 그 이외의 재료에 대해서는 확인불가와 기타로 구분하여 기록하였다. 창문재료는 유리가 79.1%(1,988채)로 가장 많았으며, 종이가 17.8%(448채), 확인불가가 2.4%(59채)의 순으로 조사되었다.

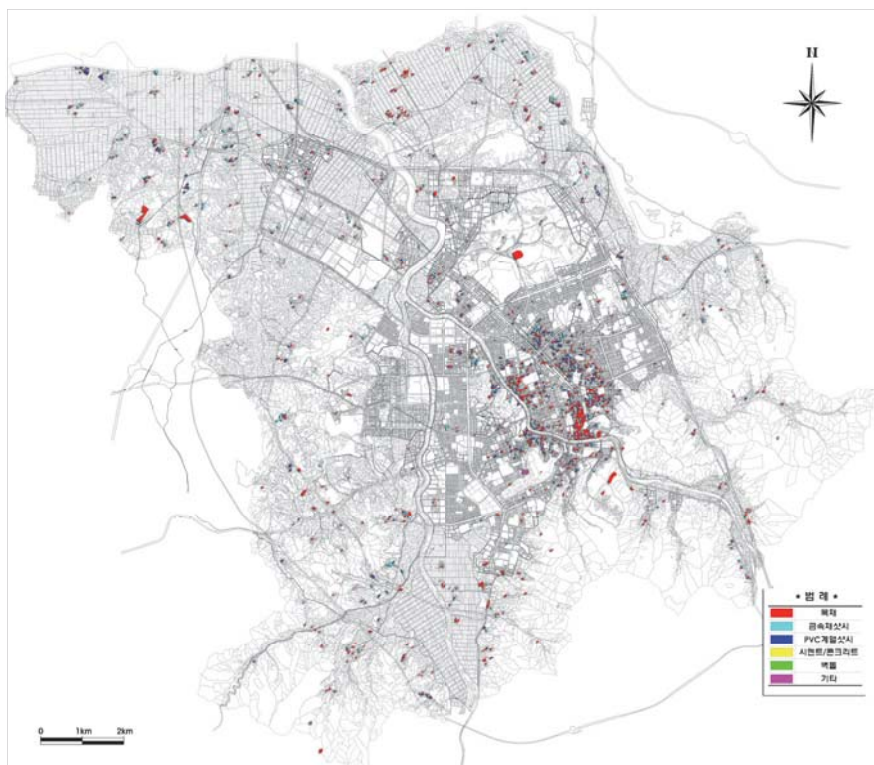
[그림 III-2-17] 전라북도 전주시 창틀 재료별 한옥 분포도

구분	A등급	B등급	C등급	계
PVC계열 샷시	3	59	367	429
금속재 샷시	·	68	474	542
목 재	60	329	1,116	1,505
확인불가	·	4	22	26
기 타	·	4	6	10
합 계	63	464	1,985	2,512

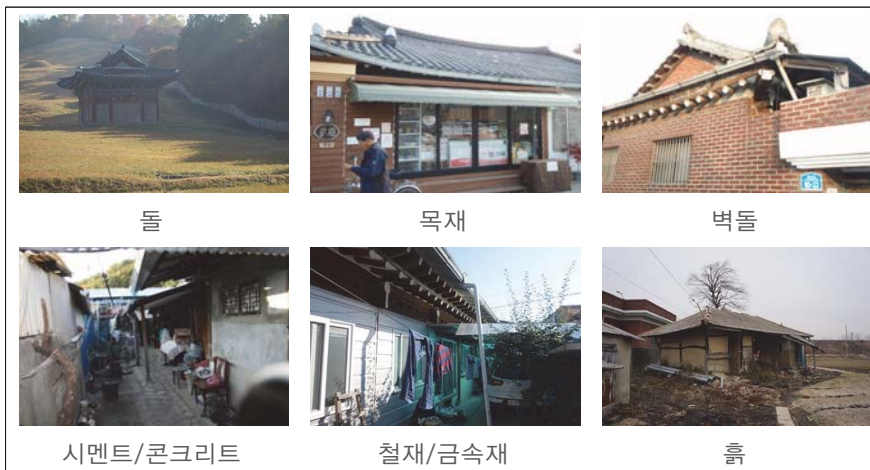
[그림 III-2-18] 전라북도 전주시 외벽 재료 예시

외벽재료는 돌, 목재, 벽돌, 시멘트/콘크리트, 철재/금속재, 흙 등으로 조사 되었으며, 그외 외벽재료의 경우에는 기타로 기록하였다. 한옥의 외벽재료로는 시멘트/콘크리트가 63.3%(1,589채)로 가장 많이 사용되었으며, 벽돌 10.0% (250채), 흙 7.8%(195채) 순으로 조사되었다. 외벽재료의 경우 시멘트/콘크리트를 쉽게 볼 수 있었으며, 그 외 재료들은 골고루 분포되어 있는 것을 확인할 수 있었다.

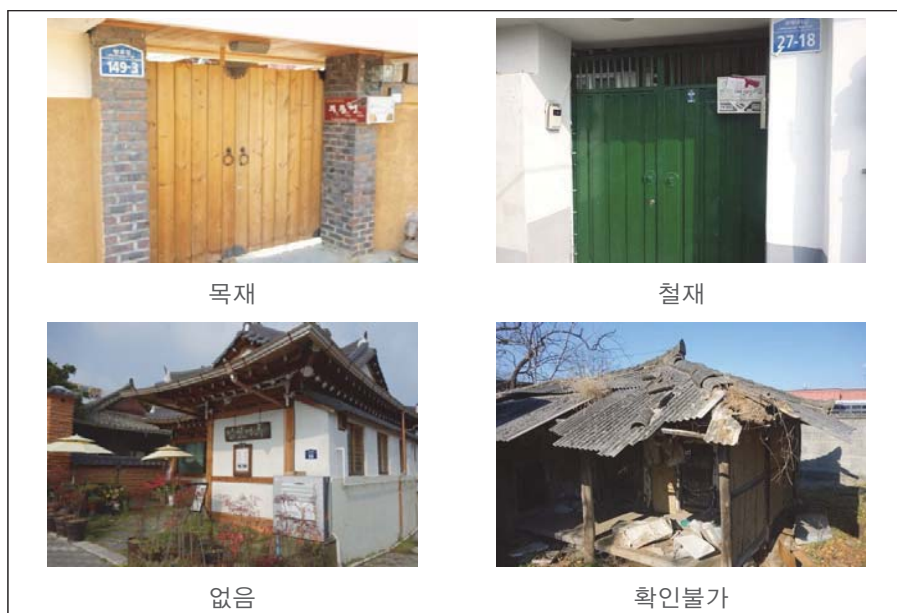
[그림 III-2-20] 전라북도 전주시 대문재료 예시

전라북도 전주시에 분포하고 있는 한옥 중 철재대문을 사용한 경우가 전주시 한옥의 76.9%(1,932채)를 차지하여 철재가 주로 사용되는 대문재료로 조사되었다. 그 다음으로는 목재가 13.9%(350채) 많이 사용되었으며, 대문이 없거나 재료 확인이 불가능한 것이 6.09%(153채)로 조사되었다. 한옥등급별로 대문재료를 살펴보면, A등급 한옥 중에서는 목재대문을 사용한 한옥이 30채, 철재대문을 사용한 한옥이 23채로, B,C등급 한옥과는 달리, 목재대문을 사용하는 경우가 철재대문 보다 더 많았다. 목재대문을 사용한 경우는 A등급 한

옥에서 47.6%(63채 중 30채), B등급 한옥에서 29.7%(464채 중 138채), C등급 한옥에서 9.2%(1,985채 중 182채)로 나타나, 한옥등급이 낮아질수록 목재 대문을 사용하는 한옥 비율은 낮아지는 것을 알 수 있었다.

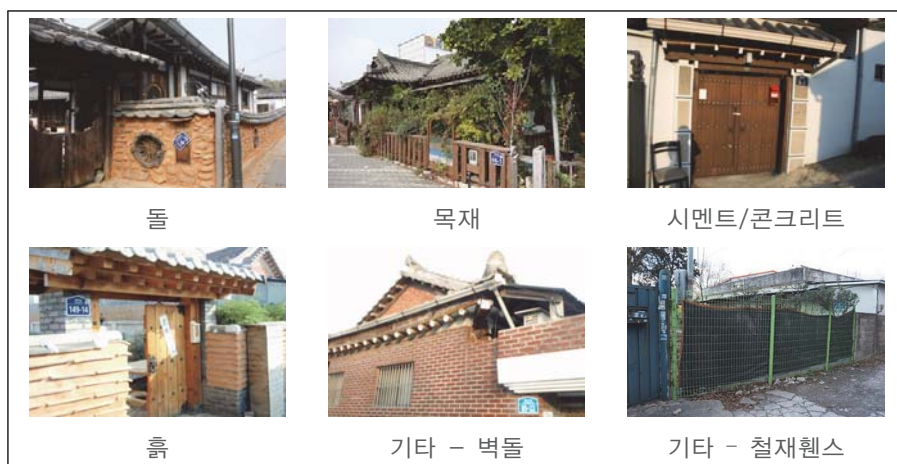
[그림 III-2-22] 전라북도 전주시 담장 재료 예시

담장재료는 시멘트/콘크리트가 81.3%(2,043채), 돌이 5.1%(127채), 기타가 9.6%(242채) 순으로 조사되었다. 시멘트/콘크리트가 담장재료로 압도적으로 많이 사용된 경향과는 달리, A등급 한옥에서는 시멘트/콘크리트와 돌이 유사한 비율로 사용되었다(A등급 한옥 중 시멘트/콘크리트 담장 28.6%, 돌

담장 23.8%). B등급 한옥 중 시멘트/콘크리트 담장은 59.5%, 돌 담장은 13.4%로 조사되었으며, C등급 한옥에서는 시멘트/콘크리트 담장이 88.1%, 돌 담장이 2.5%를 차지하고 있었다. 즉, 한옥 등급이 낮을수록 시멘트/콘크리트의 사용 비율은 높아지고, 돌 담장의 사용 비율은 낮아지는 것을 알 수 있다.

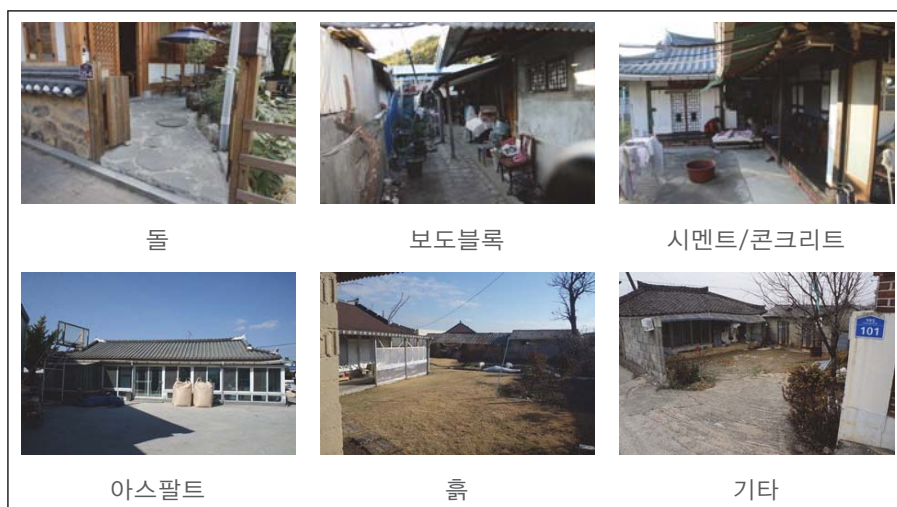
[그림 III-2-24] 전라북도 전주시 바닥 재료 예시

바닥 재료는 아스팔트가 36.4%(914채), 시멘트/콘크리트가 29.1%(732채), 보도블록이 27.0%(679채), 흙 6.5%(163채) 순으로 조사되었다. 가로바닥이 아스팔트와 시멘트/콘크리트가 가장 많이 사용된 경향과는 달리, A등급 한옥에서는 보도블록이 57.1%(63채 중 36채)로 가장 많이 사용된 바닥 재료

로 조사되었다. B등급 한옥에서도 아스팔트와 시멘트/콘크리트 보다는 보도블럭이 44.4%(464채 중 206채)로 가장 많이 사용되었다. 이러한 바닥재료별 한옥 분포현황을 살펴볼 때, 이러한 바닥재료의 차이는 한옥 등급뿐만 아니라, 지역별로도 차이를 보이고 있음을 알 수 있다. 전주시 중심부에는 보도블럭을 사용한 가로바닥이 많이 보이고 있지만, 시 외곽에는 아스팔트 가로에 한옥이 분포하고 있는 것으로 조사되었다.

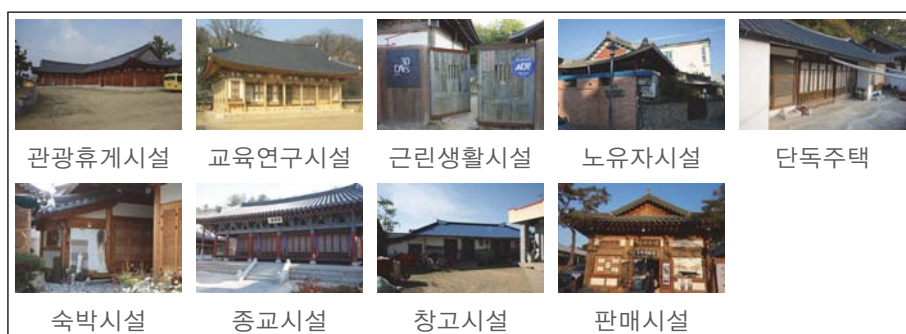
[그림 III-2-26] 전라북도 전주시 한옥 용도 예시

전라북도 전주시 한옥은 관광휴게시설, 교육연구시설, 근린생활시설, 노유자시설, 단독주택, 숙박시설, 종교시설, 창고시설, 판매시설 용도로 사용되고 있는 것으로 조사되었다. 하지만, 한옥의 주용도로는 단독주택이 전주시 한옥의 90.3%(2,268채)로, 대부분의 한옥은 주택용도로 사용되고 있었다. 그 다음으로 근린생활시설이 2.5%(62채), 종교시설이 2.0%(51채), 숙박시설이 2.0%(50채) 순으로 조사되었다.

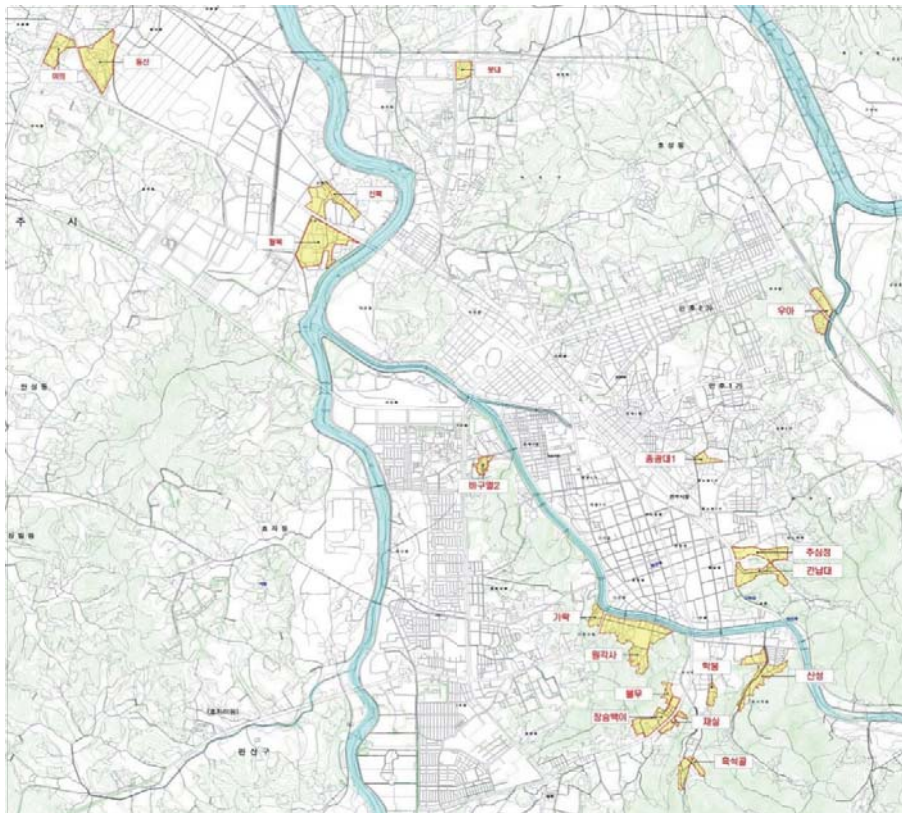
[그림 III-3-1] 전라북도 전주시 주거환경개선지구 현황

전라북도 전주시의 주거환경개선사업은 2006년부터 본격적으로 시작되었다. 주거환경개선지구는 도시 저소득 주민의 주거환경 개선을 위한 임시조치법에 의해 도시계획구역 안에 있으며, 노후 불량건축물이 밀집된 지역 또는 공공시설의 정비상태가 불량해 주거환경이 열악한 지역을 의미하며, 주거환경 개선지구 대상지를 포함하는 행정동은 고량동, 남노송동, 동산동, 동서학동, 동완산동, 반월동, 서서학동, 서신동, 서완산동 1가, 송천동 2가, 여의동, 우아동 3가, 중노송동, 평화동, 풍남동 3가 일원이다. 주거환경개선지구는 총 16개 지구로 세부 지구명은 바구벌2, 종광대1, 추심정, 간납대, 가락, 원각사, 불무, 학봉, 재실, 흑석골, 산성, 장승백이, 동산, 여의, 붓내, 우아 지구이다.

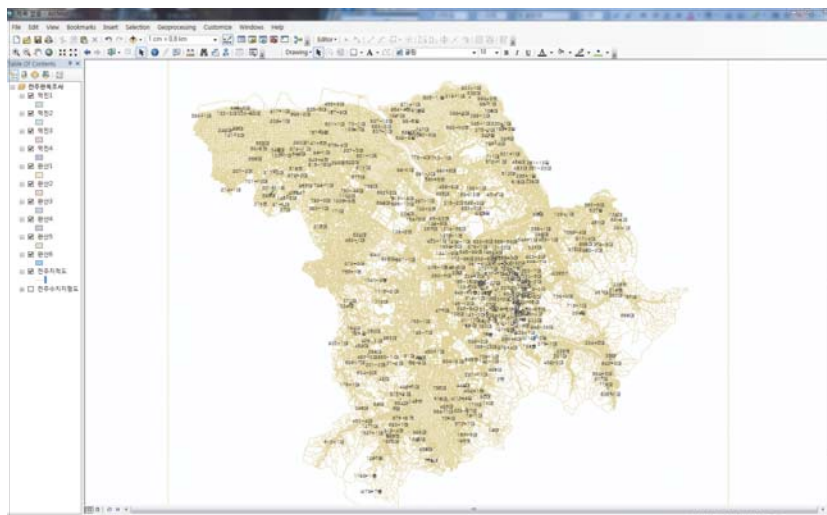
[그림 III-4-1] 전라북도 전주시 한옥 지번별 공간데이터

ArcMap을 활용하여 지역별 공간데이터를 생성하고 조사된 한옥 속성데이터를 결합하는 방식으로 한옥 데이터를 입력하였다. 지역별 구분은 색상으로 하였으며 각 공간 정보는 객체 정보 보기를 활용하여 객체를 클릭하면 각 지번별 속성 내용과 함께 한옥조사 내용을 확인 할 수 있다.

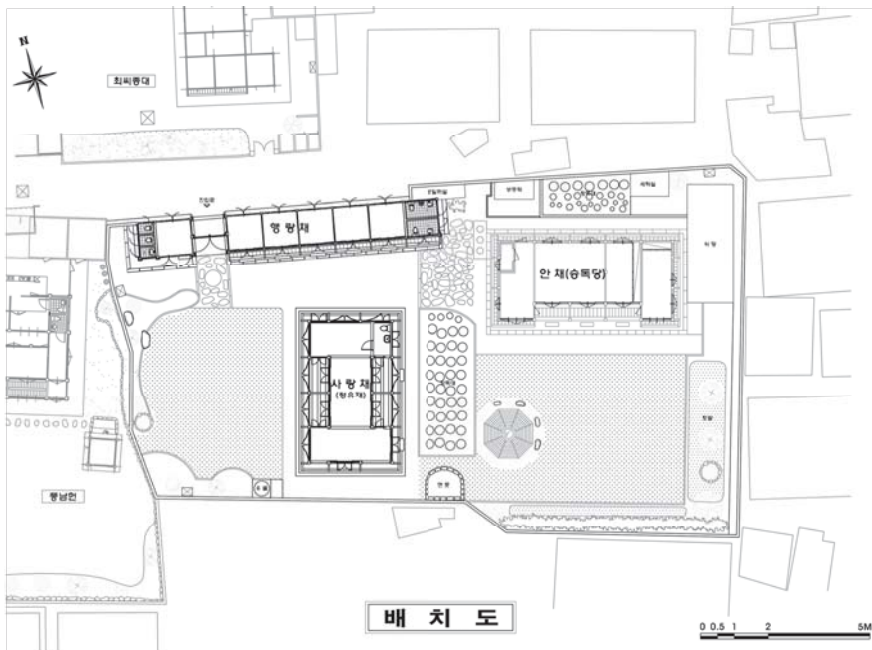
[그림 III-4-3] 전주시 풍남동3가 44번지(동락원) 배치도

이 집은 한옥마을에서 보기 드문 안채와 사랑채, 문간채로 구성된 규모가 큰 한옥이다. 대지는 동서로 길고 남북으로 짧은 직사각형 형태이며, 공간을 동서방향으로 둘로 분할하여 안채와 사랑채를 배치하고 남쪽에는 넓은 마당이 있다. 사랑채는 대지의 남동쪽에 위치하면서 서향을 향하고 있으며 전면에 사랑마당이 있다. 행랑채는 담장을 겸하면서 동서로 길게 배치되었으며 대문 칸을 가지고 있다.

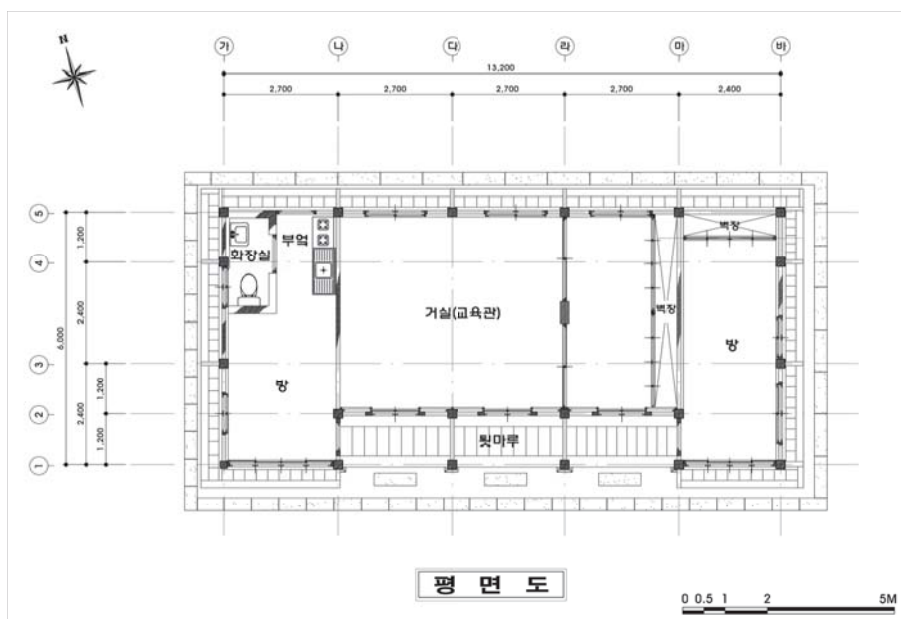
[그림 III-4-4] 전주시 풍남동3가 44번지(동락원) 안채(승독당) 평면도

안채인 승독당은 정면 5칸(13.2m), 측면 2칸반(6.0m)의 一자형 평면이었으나, 현재는 전통생활체험관으로 사용할 목적으로 내부를 개조하여 건립당시의 원형에 변형이 이루어진 상태이다. 중앙부 6칸은 본래 대청이었으나 방으로 개조하여 교육관으로 사용하고 있고, 그 전면에는 반 칸의 툇마루가 있다. 교육관 동쪽에는 건넌방이 있고 서쪽에는 방과 화장실, 부엌을 두었다. 건물의 4면 주위에는 툇마루 놓은 부분을 제외하고 쪽마루를 놓아 각 방을 연결하고 있다.

구조는 외벌대의 화강석 기단위에 방추형의 화강석 주초를 놓고 각기둥을 세웠으며 상부는 주두 없이 장여와 납도리로 결구하고 사괘맞춤을 하였다. 기단 정면에 놓인 기단 갯석은 건립당시부터 사용된 것으로 보이고 이외의 부재는 근래에 보수를 하면서 설치한 것으로 보인다. 창방은 전면의 뒷마루가 설치된 상부 칸에만 설치하였다. 가구는 전퇴에 내진고주를 둔 1고주 5량가로서 소로수장 없는 무익공양식이다.

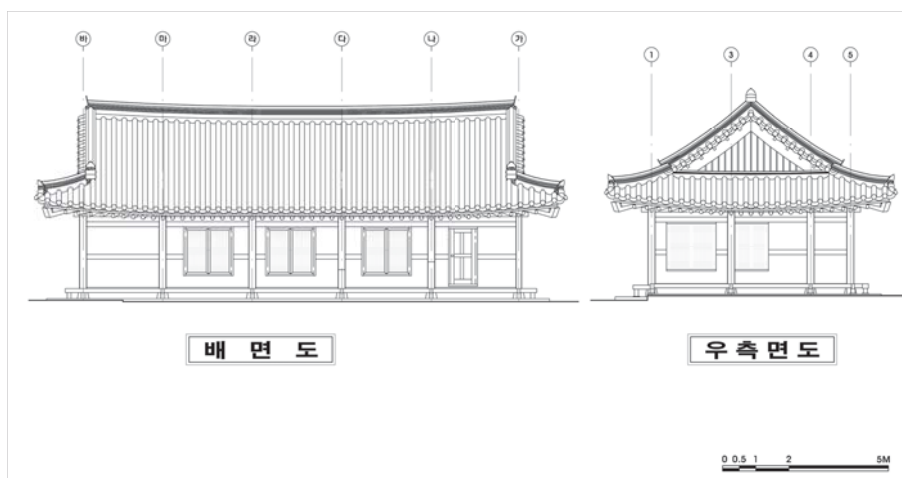
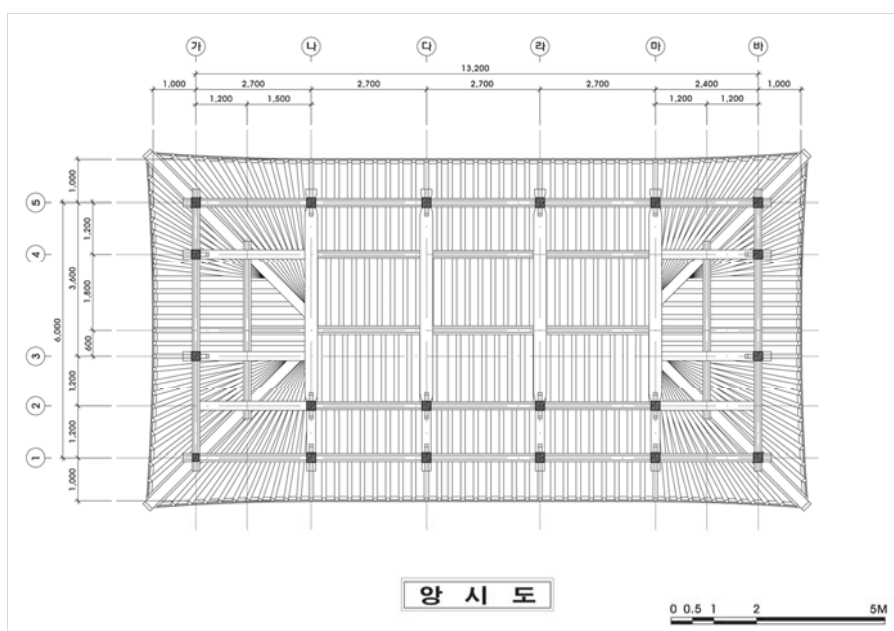
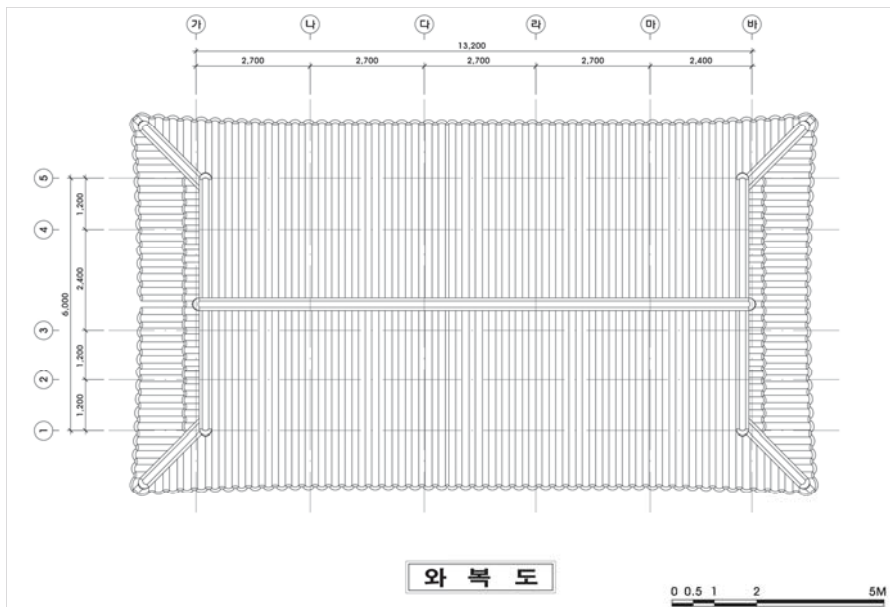
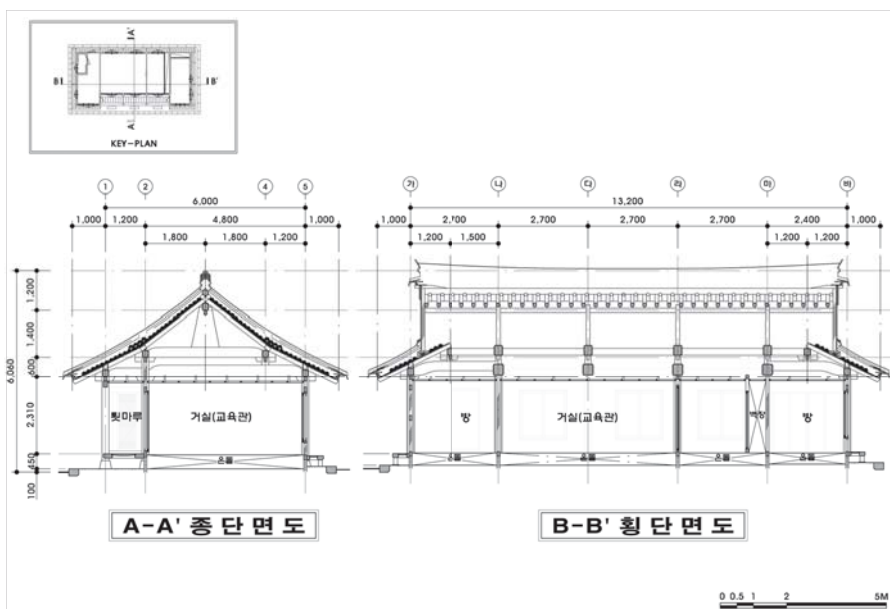
[그림 III-4-6] 전주시 풍남동3가 44번지(동락원) 안채(승독당) 배면도 및 우측면도

지붕은 홀처마 팔작지붕 양식으로 근래 제작된 한식기와를 사용하였다. 벽체는 본래 한식 흙벽이었다고 하나 현재는 조적조 벽체로 개수되었다. 집 내외부의 창호도 전부 교체되었는데 외부는 예전의 모습을 재현하기 위하여 세살분합문을 달았고 안쪽은 완자살의 미서기문을 달았으며 내부는 현대식 문을 설치하였다. 건물 외부의 일부분에는 창호 밑에 머름이 있었던 흔적이 보이나, 현재는 이곳에 머름이 없어지고 약식화 된 현대식 문틀과 창호를 설치하여 어색한 느낌이 있다. 집의 뒷마루 및 내부에는 천장을 모두 설치하였으며 건물의 노출 목부재에는 단청을 하지 않았다. 도리, 장여, 추녀, 서까래 등의 마구리에는 백색 페인트로 마감하였다. 지붕은 홀처마에 암숯막새로 엮

어진 팔작지붕이고 합각부는 목재로 풍판널을 대어 만들었다.
