2013 전국 한옥분포 현황조사 - 대구 및 전주편

Korea Honok Survey 2013 - Daegu, Jeonju

AURI-한옥-2013-3
2013 전국 한옥분포 현황조사 - 대구 및 전주편
Korea Hanok Survey 2013

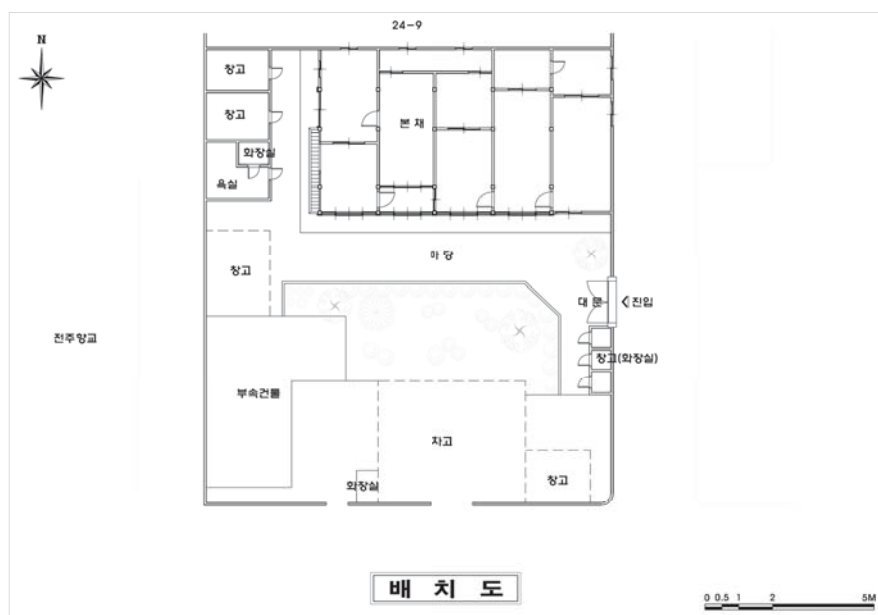
[그림 III-4-23] 전주시 교동 24-1번지 배치도

이 집은 전주향교 우측 첫 번째 골목에 위치하고 있다. 대지의 형태는 남북 방향 21m, 동서 방향 19m인 남북으로 약간 긴 정방형에 가까운 직사각형 모양이다. 배치는 一자형 평면의 본채를 대지 뒤에 남향으로 배치하고 본채의 우측에는 부속채를 만들어 창고와 욕실, 화장실로 사용하고 있다. 본채의 뒤와 우측으로는 까대기를 달아 공간을 확장하여 사용하고 있고 앞에는 작은 마당과 화단을 두었다. 대지의 좌측 전면 모서리에는 일식 시멘트 기와를 얹은 곱배집 형태의 셋집을 두고 전면 담장의 중앙부에 가건물인 차고를 두었으며 우측에 창고를 두었다. 좌측 담장의 중앙 부근에는 조적조 슬래브 건물의 외부 화장실과 조적 기둥에 슬래브 지붕이 있는 철재대문을 두었다. 대지는 블록담장을 쌓아 이웃과 경계를 이루고 있으며, 도로변의 담장은 전주시에서 보조하는 한옥마을 지원사업으로 돌담을 만들었다. 화단은 비교적 큰 규

모로 구성되어 있으며 감나무 2주, 향나무, 동백나무, 철쭉 등의 수목이 식재되어 있다.

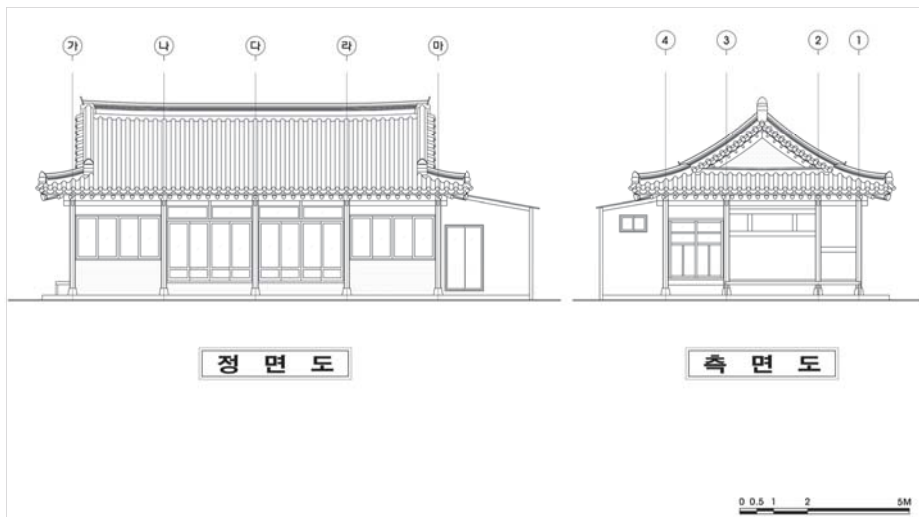
[그림 III-4-25] 전주시 교동 24-1번지 본채 정면도 및 측면도

건물의 처마는 차양을 돌렸으며 지붕의 합각부는 적벽돌로 치장쌓기를 하였고 하부 2, 3단 및 6단은 벽돌을 모로 돌려 쌓아 합각면에서 튀어나오게 보이는 입체적인 의장 효과를 주었다. 지붕은 본래 막새가 있는 전통 한식토기와었는데 누수로 인하여 2008년 3월에 시공된 수리과정에서 한식 시멘트기와로 교체되었다.

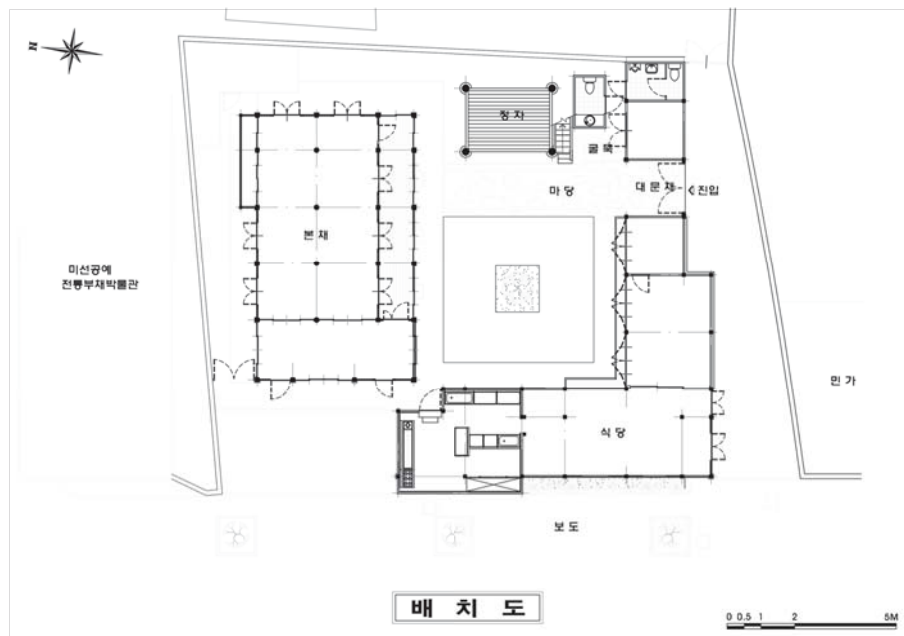
[그림 III-4-26] 전주시 교동 63-13번지 배치도

이 집 안채 종도리 상량문에 의하면 1941년에 건립하였다고 기록되어 있다. 대지의 형태는 일그러진 사각형 모양으로 동서보다 남북이 약간 더 길다. 대지의 북쪽에는 ‘一’자 형태인 본채가 남향으로 배치되어 있고 남서쪽에는 ‘ㄴ’자 형태의 행랑채와 대문채가 있다. 대문간은 도로에서 골목으로 들어가는 곳인 행랑채의 전면에 위치하고 있다. 안채와 행랑채 사이 마당에는 방형의 연지가 있는데 건립당시에는 마당이었던 곳이라고 한다. 연지의 우측에는 최근에 건축한 2층의 원두막 같은 한식목구조의 정자가 있다. 정자의 전면

에는 적벽돌로 치장쌓기 한 높은 굴뚝이 서있다. 도로변과 전면 대문이 있는 경계는 담장 없이 건물만 서있고 후면과 우측에만 비교적 높은 조적조 담장이 둘러쳐져 있다.

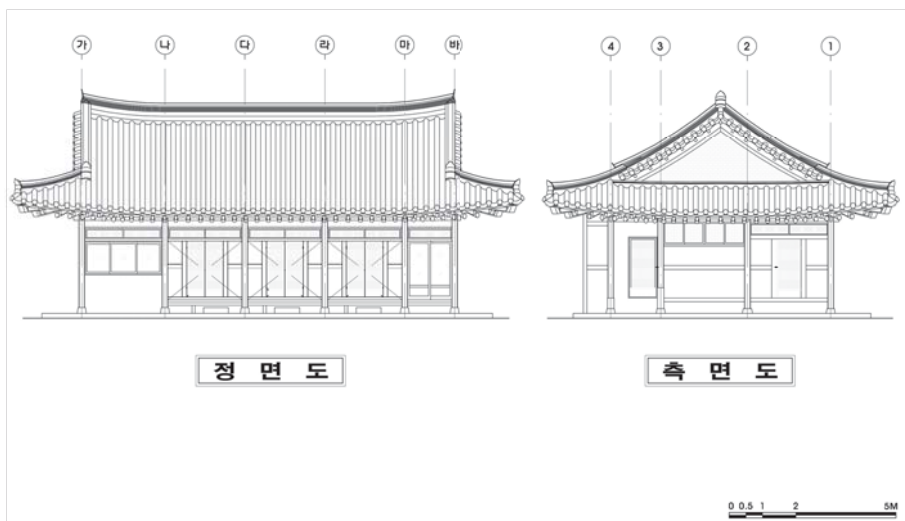
[그림 III-4-28] 전주시 교동 63-13번지 본채 정면도 및 측면도

기단은 외벌대의 낮은 기단이며 바닥은 줄눈으로 문양을 넣은 인조석물 깔기를 하였다. 주초는 방형의 화강석 초석을 놓고 그 위에 방주를 세워 사개 맞춤을 하였다. 가구는 기둥과 장여, 납도리, 보를 끼워 결구한 1고주 5량집이며, 지붕은 겹처마 팔작지붕이다. 건물외측에는 평주를 세웠으며 건물내측의 뒷마루 칸에 고주를 세웠다. 안채의 중앙에 있는 내진주(두리기둥)는 음식점으로 수리하면서 세워진 것으로 보인다. 소로는 건물의 전면 외진 평주사이의 각 칸마다 4개씩을 두었다. 다만 우측의 작은 헐칸에는 3개를 두었는데 창고막이 없이 창방과 장여를 따내고 끼워 넣어 수장을 하였다. 건물의 벽체는 일부분 수리되지 않은 부분이 한식 흙벽으로 남아있으나 대부분의 벽체와 창호는 음식점으로 개조하면서 교체되었다. 내부의 칸막이와 천장은 우측 방만 제외하고 모두 철거하여 넓은 공간을 만들었다. 천장은 연등천장으로 고미반자가 그대로 드러나 전통 한식의 천장 상부 목가구를 그대로 볼 수 있다.

본채에서 건립당시의 모습을 볼 수 있는 곳은 지붕이며, 암·숫막새를 사용한 한식 토기와를 얹었다. 비교적 큰 합각부는 적벽돌로 치장쌓기를 하였고 하부 2, 3단은 벽돌을 모로 세워 쌓아 합각면에서 튀어나오게 보이는 시각적 효과를 얻도록 하였다. 지붕의 내림마루와 추녀마루는 부고를 사용한 적새 3단이고 용마루는 착고, 부고를 놓고 적새 7단을 쌓았다.
